# Aplicación N° 1: Intercambiador de calor usando agua de mar Ensayo en la prevención y eliminación de las incrustaciones con “Scalewatcher.”

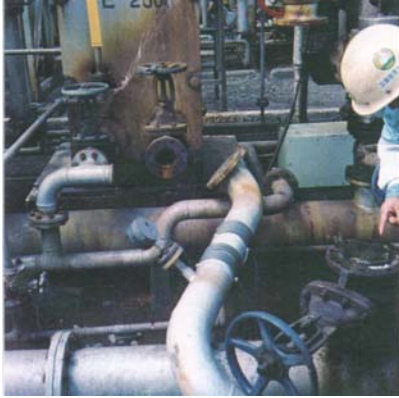
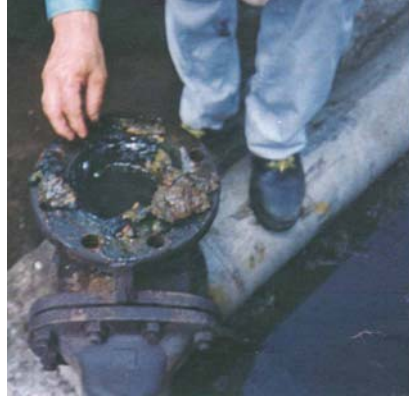
La compañía compro una unidad **Scalewatcher**® para proteger el intercambiador de calor que se instalo en la tubería de entrada de agua. (Ver diseño 2).

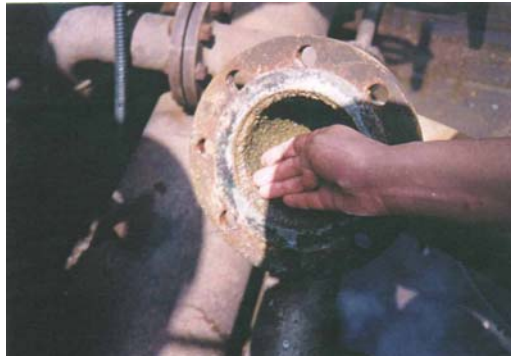
Después de tres meses se desmonto la tubería para inspección. La parte de la tubería de entrada anterior al flujo de agua donde esta instalado el **Scalewatcher**® presenta aun una polución (imagen 3).

Flujo abajo de la unidad **Scalewatcher**® la polución ha sido bastante reducida. El aumento de las incrustaciones ha sido reducido de 15 mm (0.6") a solo 2 mm (0.07") (imagen 4). También vea el dibujo donde A es el flujo abajo y B es el flujo arriba del **Scalewatcher**®.
