## Sección: Tratamiento de agua residual

Tratamiento de agua residual en la ciudad "A": se instaló un sistema **Scalewatcher Industrial** al conducto de salida

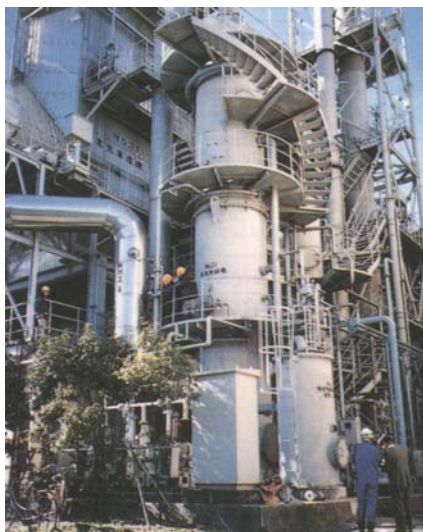
Sitio de la prueba: Tratamiento de agua residual en la ciudad "A." (Incinerador /torre de absorción-enfriamiento) fotografía N<sup>o</sup>. 1

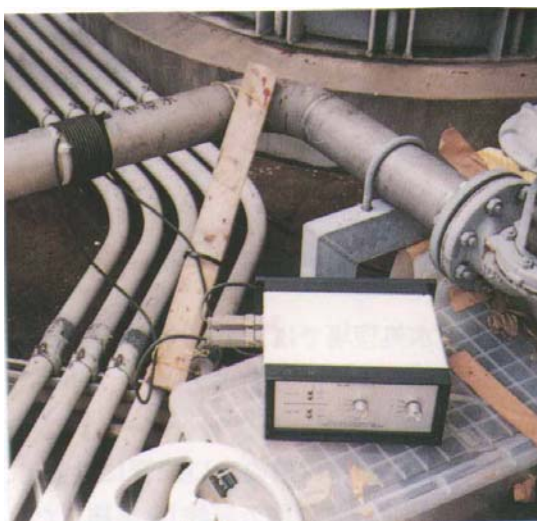
2

El **Scalewatcher™** se instaló en la torre de absorción-enfriamiento del incinerador y a las tuberías del circuito de absorción y se midió su efectividad. El diagrama de la circulación de la torre absorción-enfriamiento se muestra en la figura 1, y la instalación del **Scalewatcher™** en la fotografía 2.

Una bobina se enrolla alrededor del exterior de la tubería (11 giros) y el fenómeno molecular inductivo es generado por modulación de frecuencia, mientras al mismo tiempo un campo magnético alterno es constantemente cambiado: se efectúa la prueba para la prevención de incrustaciones calcáreas en la parte actual del bobinado y el ablandamiento gradual de las incrustaciones ya existentes.

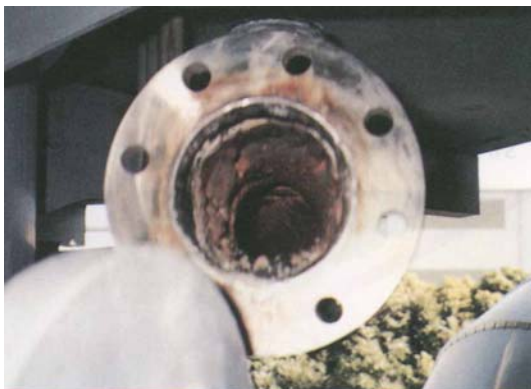
Aproximadamente 3 meses después del lavado químico y limpieza de las tuberías, alrededor de 10 mm de incrustación yendo del color blanco al castaño se habían formado en el conducto de 100 Ø.

En el de 50 Ø conduciendo a la boquilla de rocío y alrededores, el conducto estaba completamente bloqueado (fotografías 3 y 4).
