SCALEWATCHER™ ELIMINA Y PREVIENE LA ACUMULACIÓN DE DEPÓSITOS CALCAREOS DURANTE LA FABRICACIÓN DE PRODUCTOS DE PLÁSTICO TERMINADOS

Manteniendo los intercambiadores de calor más limpios, mejora el proceso de la producción de las tuberías de PVC industrial.

Scalewatcher™ elimina los cortes por mantenimiento en Solvay Draka

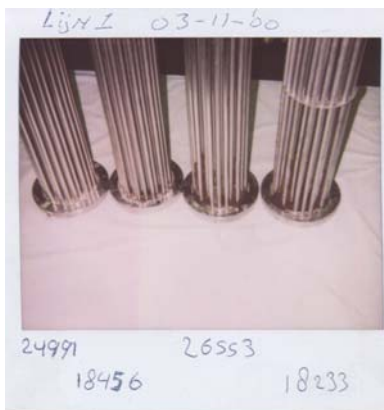
Las fotografías 3 y 4 muestra los nuevos tubos antes de a su instalación. La fotografía 5 muestra cómo el intercambiador de calor se ha quedado durante el periodo del ensayo de quince meses mientras que el agua de enfriamiento estaba tratándose con el **Scalewatcher**TM. El personal de Solvay Draka estaba muy satisfecha con los resultados. El personal de mantenimiento confirmó que el intercambiador se veía ahora igual de limpio que con los servicios de mantenimiento normal. La fabrica en Enkhuizen decidió equipar todas las demás líneas de producción usando agua de enfriamiento con un **Scalewatcher**TM modelo Industrial durante las próximas actividades de mantenimiento.
